ASSOCIATION LES AMIS DE L'ÉGLISE DE MARCHAIS

PREAMBULE

Le bureau de l'Association a procédé ce 25 octobre 2015 à une première visite de l'église Saint Martin à Marchais en Brie.

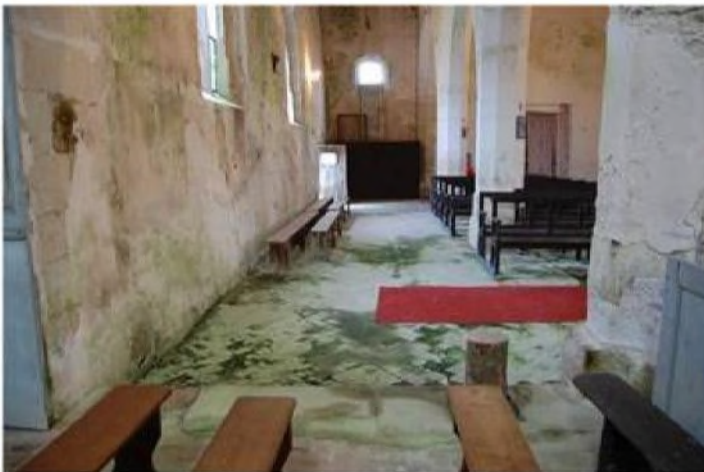
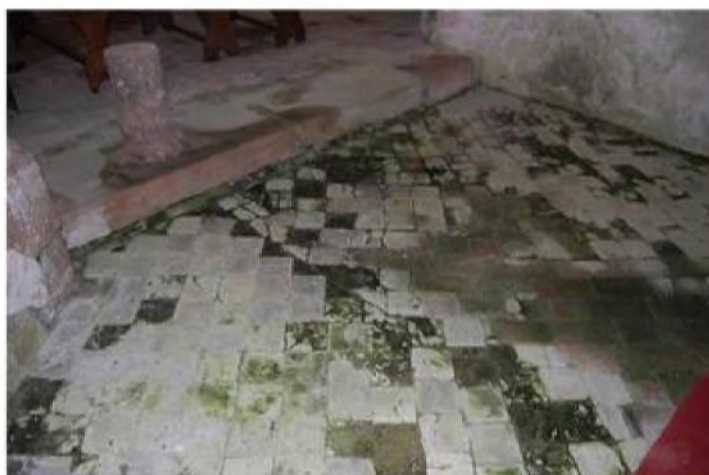
Sur l'ensemble du sol de l'Eglise, on peut constater la présence hétérogène de mousse de couleur verte.

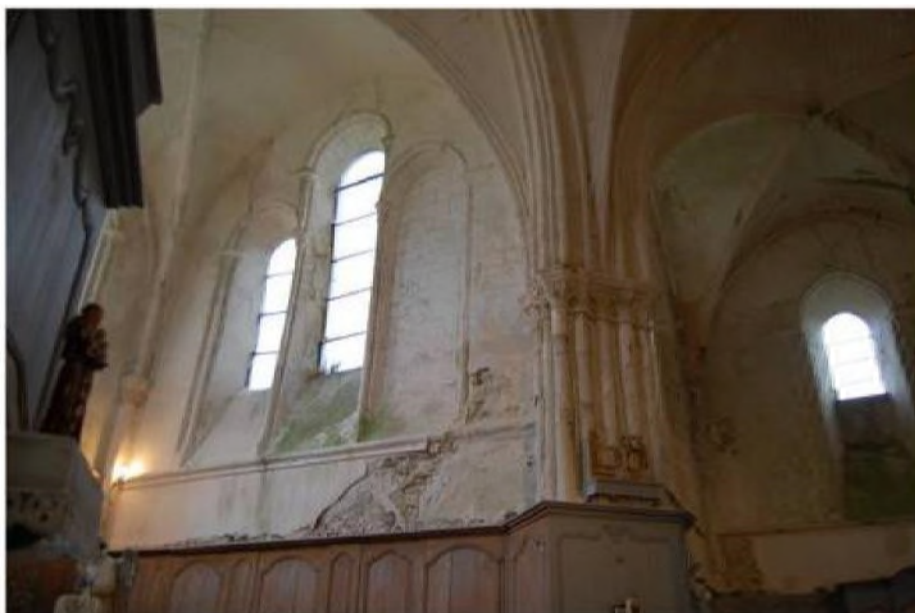
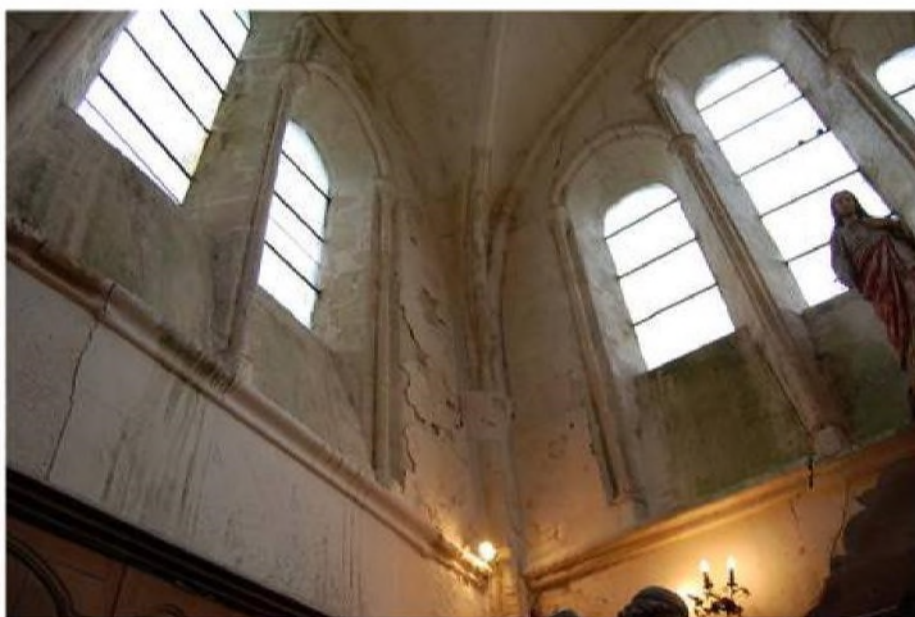
Le plâtre d'enduisage des murs, des colonnes et des croisées d'ogives se décolle et s'émiette.

Cet état est lié au manque de ventilation du bâtiment mais aussi au contexte hydrogéologique du sous sol. Il ne serait pas impossible que ces désordres soient aussi liés à la présence d'une nappe d'eau située à faible profondeur de la surface du sol. Ce phénomène peut progressivement, même après des siècles, engendrer une réduction notable de la capacité portante des fondations, entraînant des tassements différentiels.

Il existe des solutions permettant un rabattement de la nappe par des techniques Classiques de drainages et de pompages.
Des sondages piézométriques pourraient utilement nous éclairer sur ce sujet.

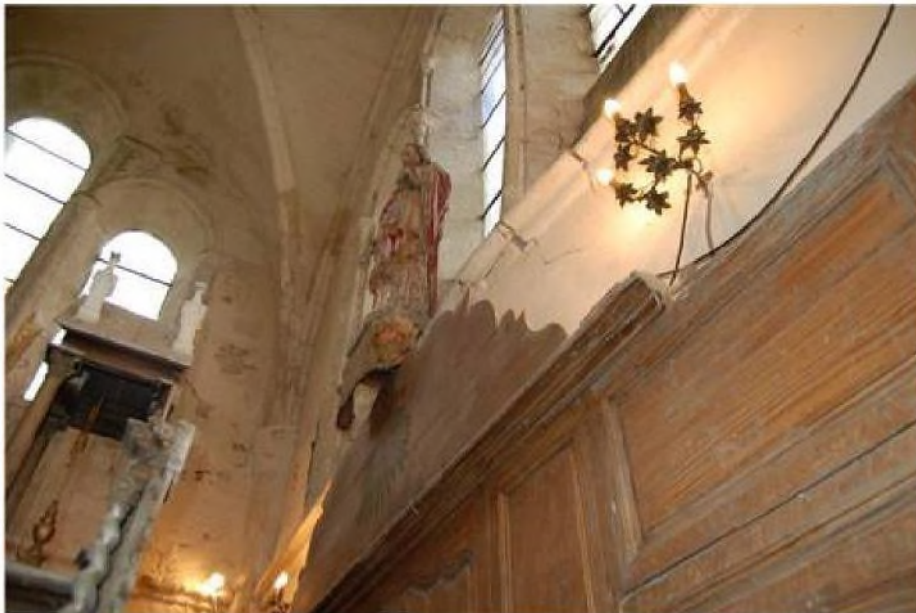
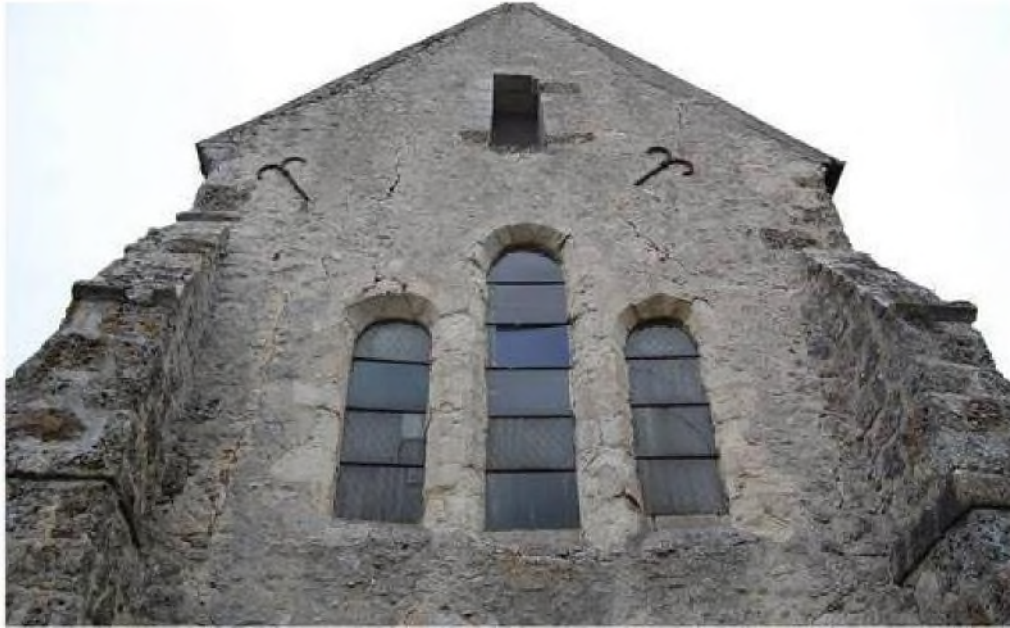
En façade est, derrière l'autel, nous avons constaté une déformation importante du mur faisant « ventre » sous la charge des jambages des percements et d'une charge en maçonnerie ancienne en pied de mur extérieur.

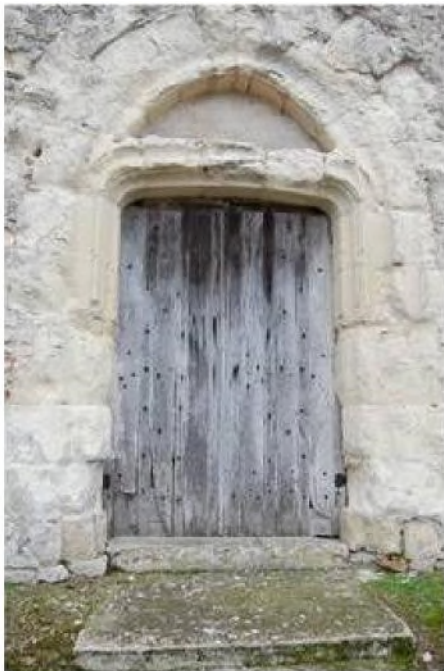
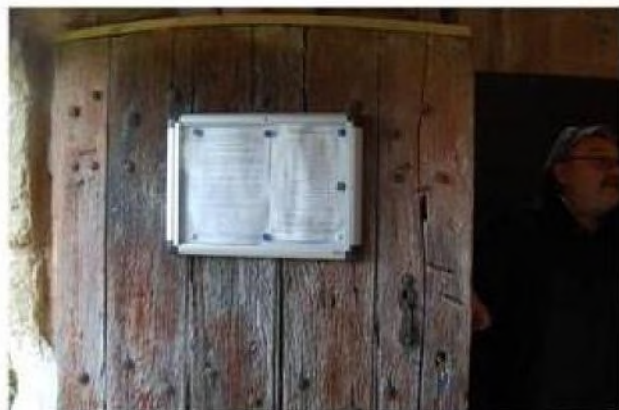
Les deux portes au sud et à l'ouest très anciennes et ayant subi les Injures du temps pourraient être remises en état

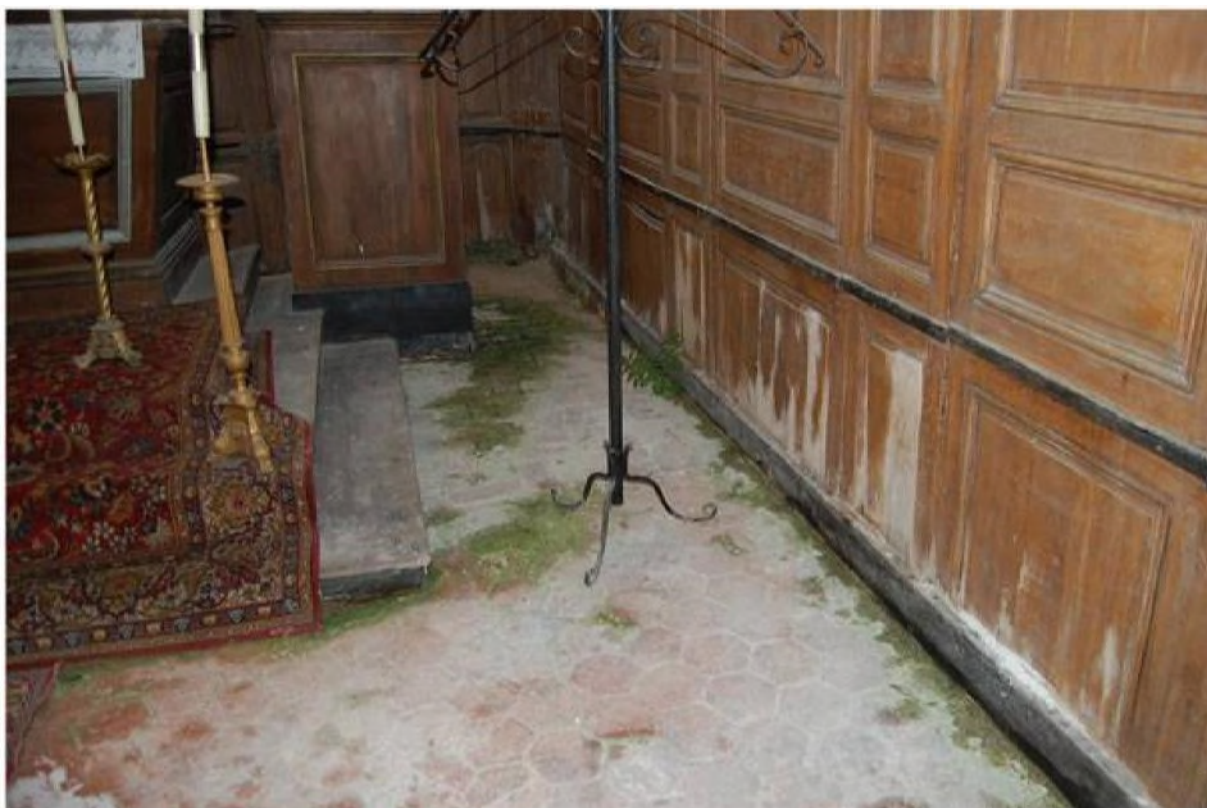
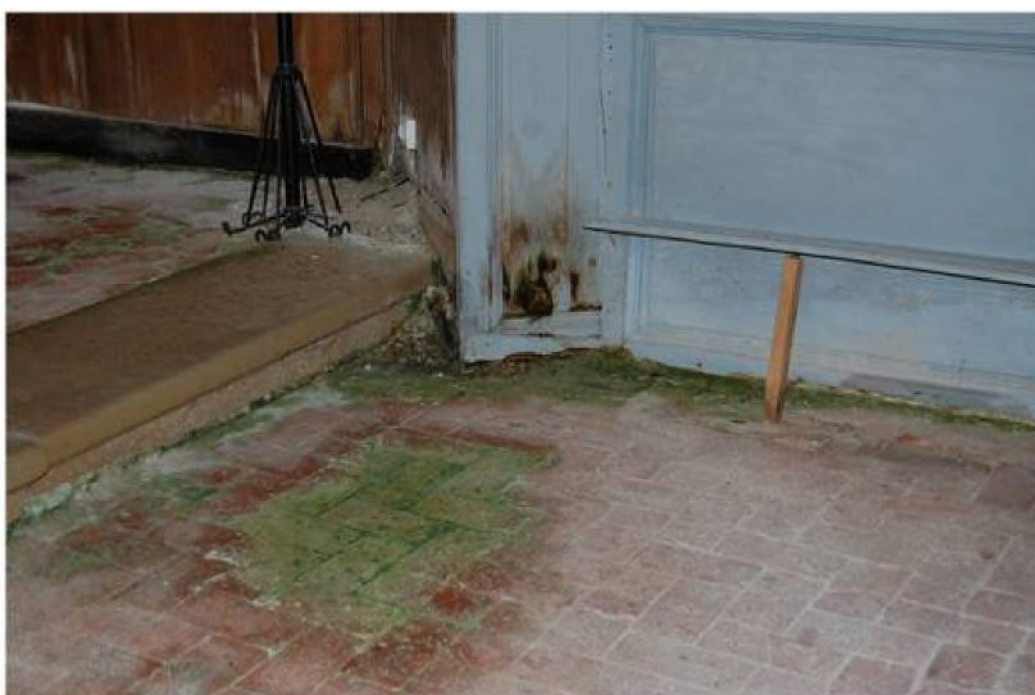
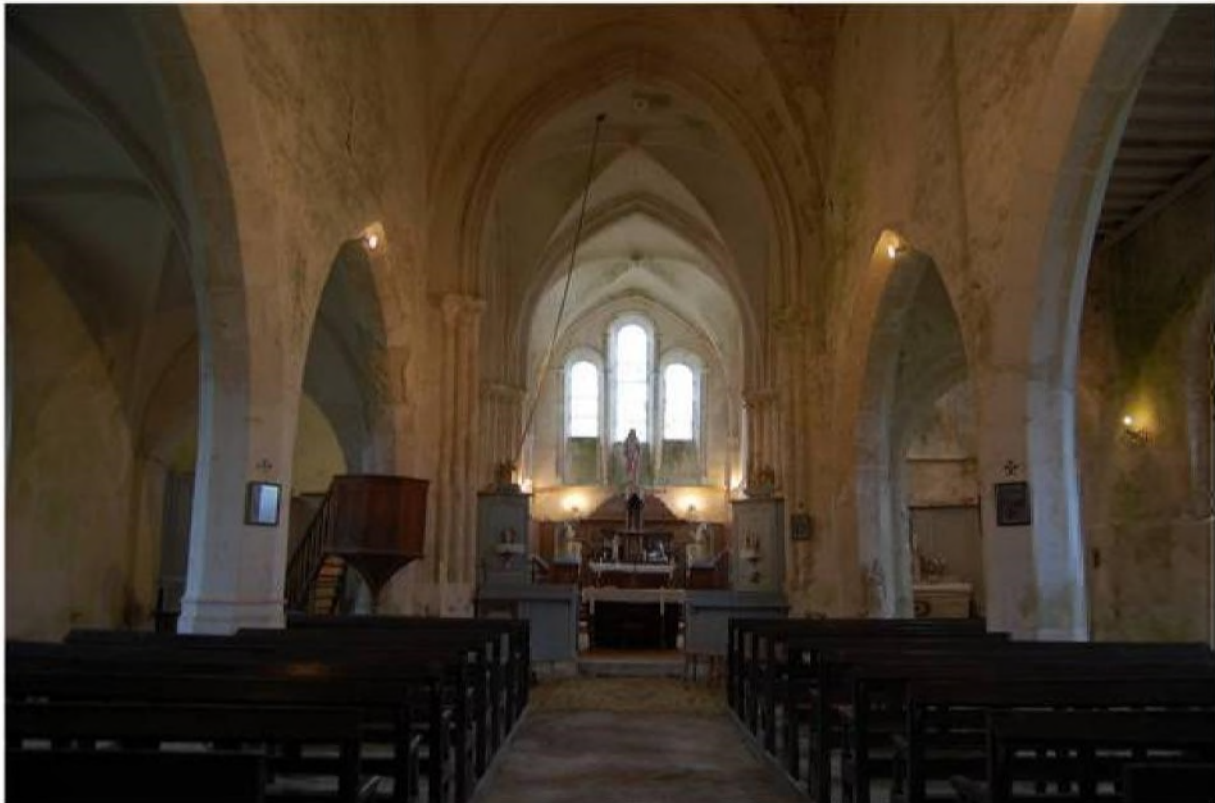
L'ensemble des menuiseries intérieures pour la plupart en relativement bon état, à part quelques pieds de cimaises touchés par un excès d'humidité, pourraient être démontées et restaurées postérieurement à un assainissement du sol.

Dans l'immédiat un nettoyage de l'autel est prévu.

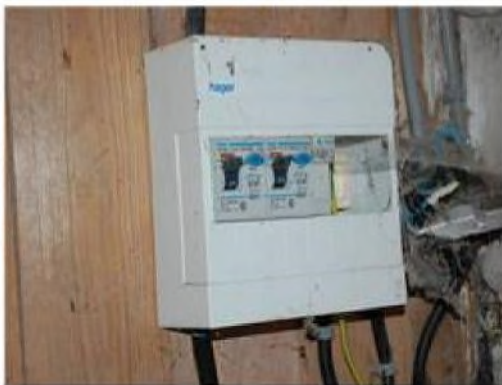
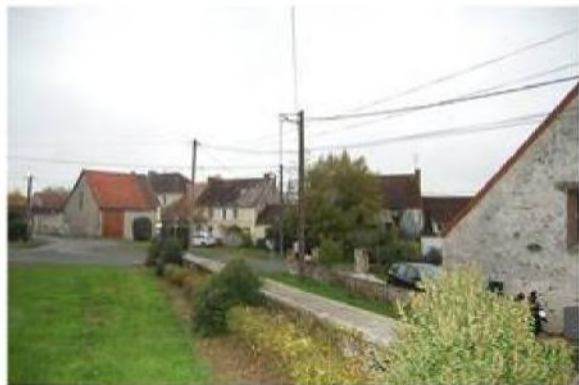
- Un seul interrupteur commande l'ensemble des spots éclairant la nef. La bonne règle impose huit appareils par circuit.
- Les deux organes de coupure différentiels situés à gauche de la porte sud et la mise à la terre sont installés dans une zone qui semble très humide.
- Le comptage se fait à l'extérieur de l'église dans un coffret S300 installé sur un poteau ERDF.
